ANAS S.p.A.

IL PROGETTO DEL NUOVO TUNNEL DEL COL DITENDA

Conferenza Internazionale
GRANDI OPERE DI INGEGNERIA CIVILE

Sala Italia, Palazzo dei Congressi BolognaFiere, Bologna - 19 ottobre 2012

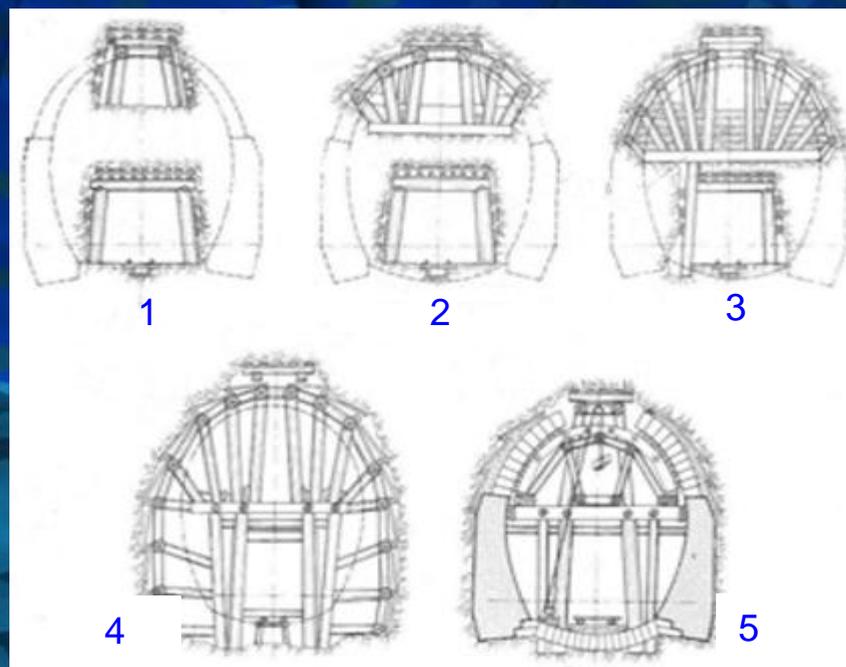
Fasi di scavo delle gallerie

5) Rivestimento definitivo

4) Allargamento e sostegno piena sezione

3) Ribasso

2) Allargamento calotta

1) Apertura Cunicoli

- 1) Apertura cunicoli di avanzamento e trasporto
- 2) Allargamento calotta
- 3) Ribasso calotta
- 4) Allargamento e sostegno piena sezione
- 5) Posa in opera rivestimento definitivo

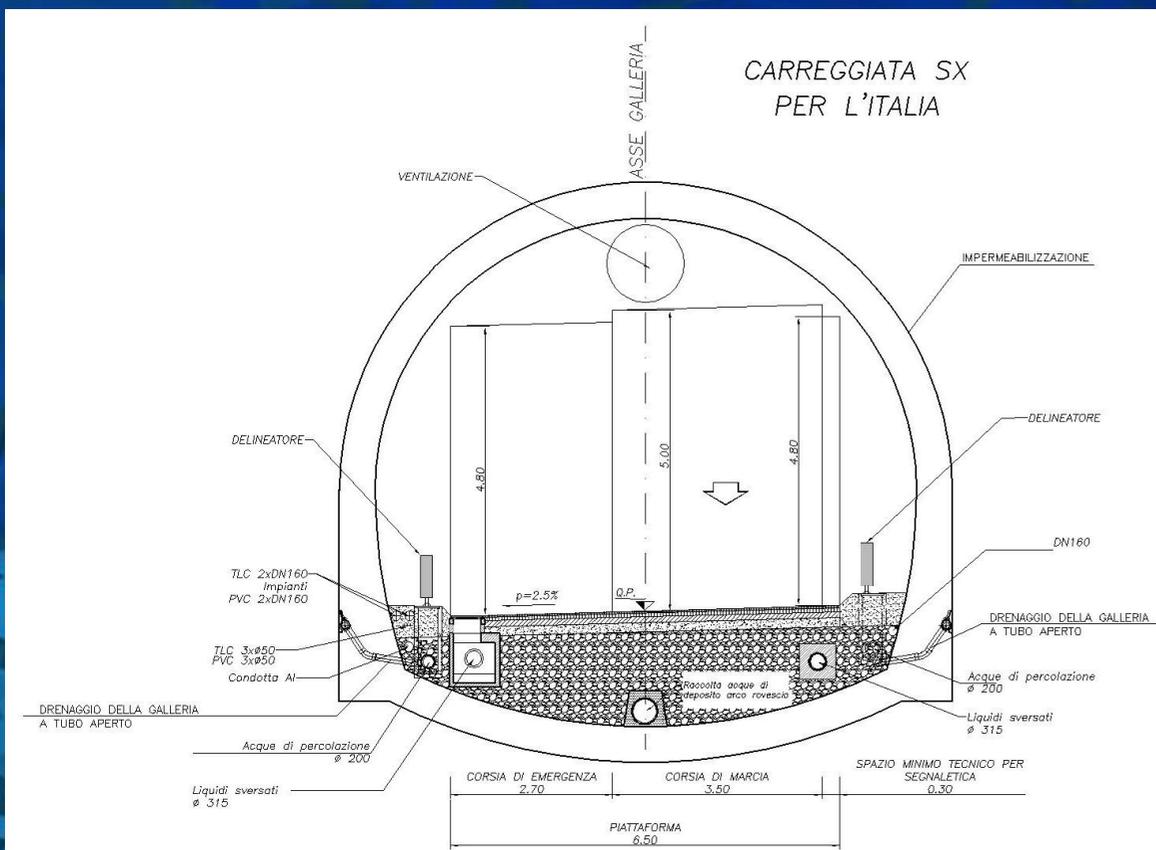
La Commissione Intergovernativa per il Miglioramento dei Collegamenti Franco-Italiani nelle Alpi del Sud (CIG) ha determinato la sezione trasversale del Col di Tenda ricercando un compromesso tra le norme stradali italiane e francesi, assicurando gli standard di sicurezza e funzionali previsti.

La piattaforma stradale carrabile è costituita da 6.50m di larghezza complessiva che accolgono uno spazio minimo tecnico per la segnaletica orizzontale di 30cm, una corsia di marcia di 3,50 m ed una corsia di emergenza di 2,70m.

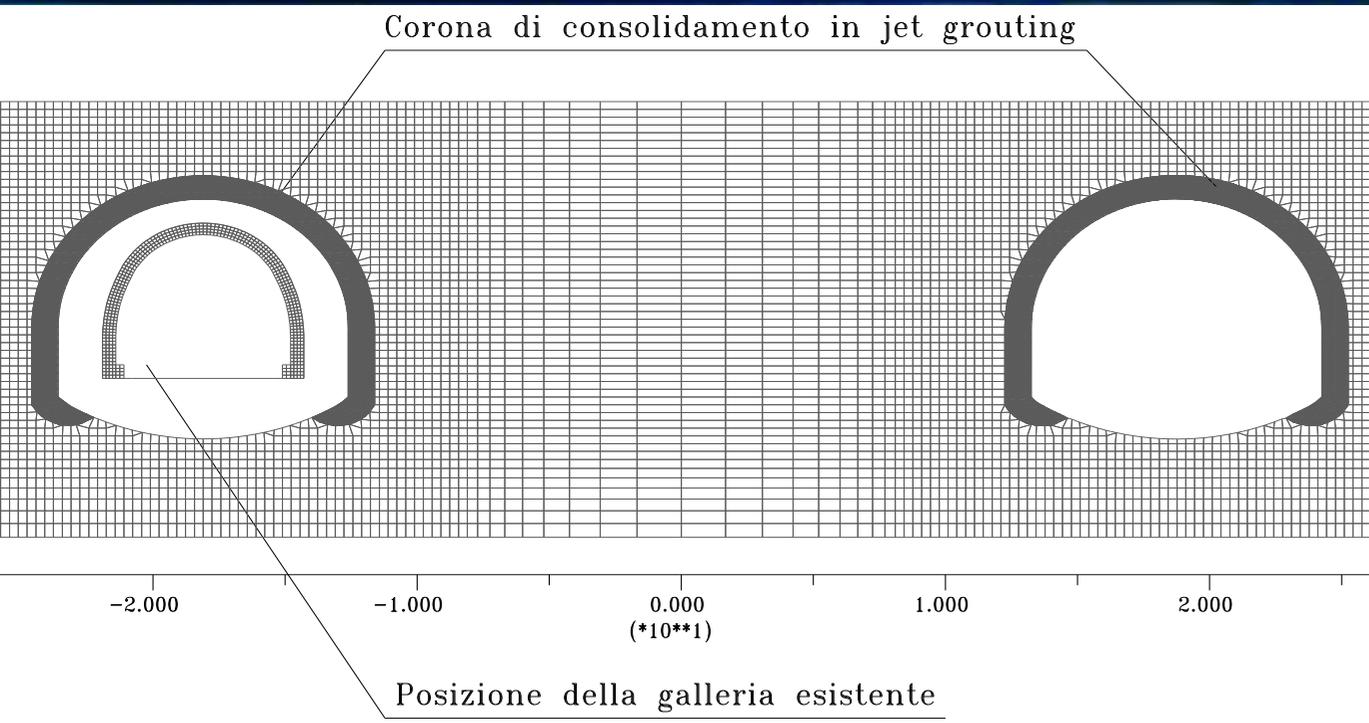
FASE 1: Stato litostatico considerando la quota della falda al di sotto del piano stradale

FASE 2: Modellazione della galleria esistente eseguita in due *time* successivi con discretizzazione del rivestimento in muratura

FASE 3: Modellazione della nuova galleria eseguita in sette *time* successivi al fine di riprodurre fedelmente tutte le fasi costruttive

FASE 4: Modellazione dell'allargamento della galleria esistente eseguita in sette *time* successivi al fine di riprodurre tutte le fasi di realizzazione

FASE 5: Risalita della quota della falda al di sopra delle gallerie

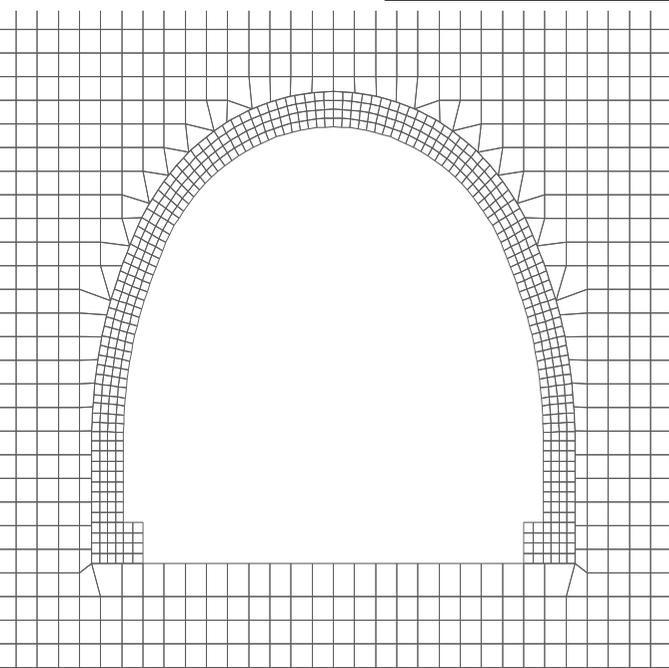
Durante tutte le fasi costruttive sono state monitorate le tensioni agenti sul rivestimento in muratura della galleria esistente al fine di valutare un'eventuale interazione tra il nuovo e il vecchio tunnel. Sono state calcolate le convergenze del cavo e le sollecitazioni sui rivestimenti. Sono inoltre state verificate anche le sollecitazioni sui rivestimenti del tunnel adiacente allo scopo di evidenziare eventuali interazioni.

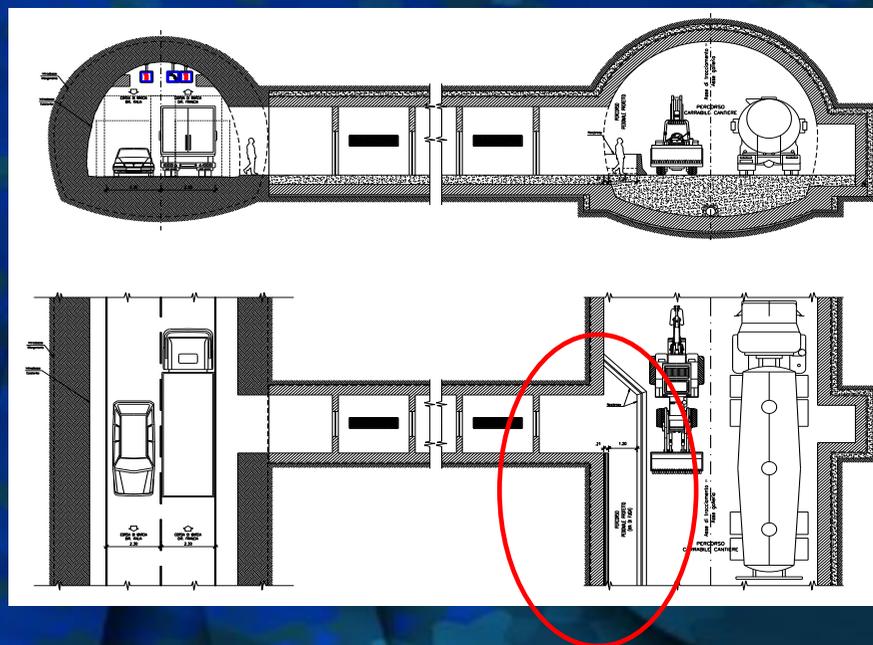
La galleria in costruzione viene attrezzata con dispositivi di indirizzamento e protezione per l'evacuazione degli utenti.

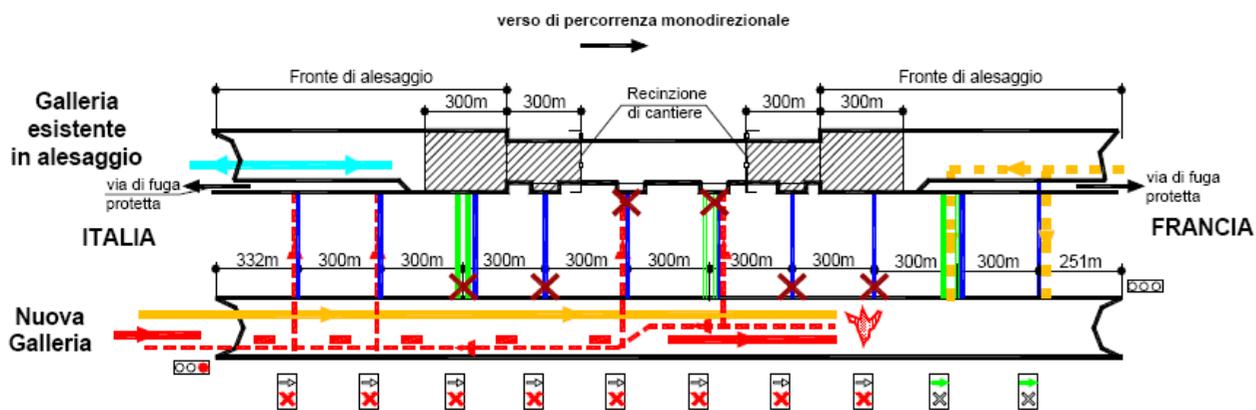
CASO B: v. scenario 3 di Fase 2 (cfr. documento F2.3 § 4.5.4 - Tabella 11)

Nella Fase 2 il livello di sicurezza risulta incrementato dalla presenza dei by-pass e dalla presenza di una galleria attrezzata con i più moderni dispositivi impiantistici.

Nello schema grafico vengono evidenziati i percorsi utilizzabili dai VVF per la gestione dell'incendio e l'evacuazione degli utenti nella Fase 2.

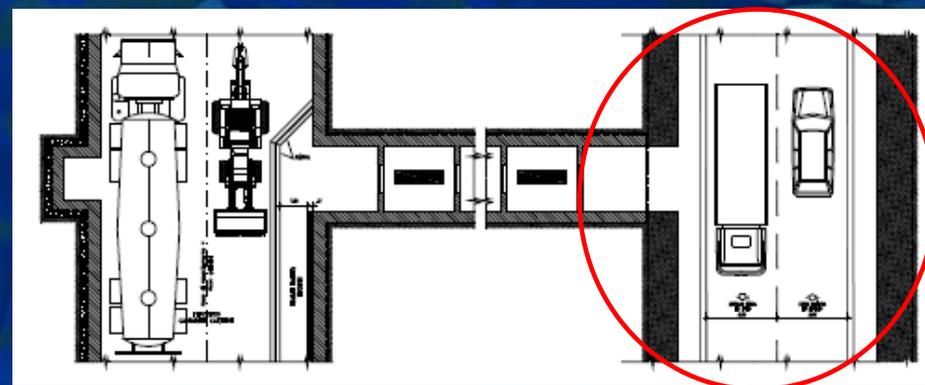
La galleria in esercizio presenta una larghezza della piattaforma maggiore dell'esistente.
